東日本大震災における浦安市内の教育施設の被害金額に関する調査研究
その 3. 外構の被害金額と液状化被害の関係

Study on the Damage Cost of Educational Facilities in Urayasu City by the Great East Japan Earthquake
-Part3 Exterior Damage Cost and the Liquefaction Damage in Educational Facilities-

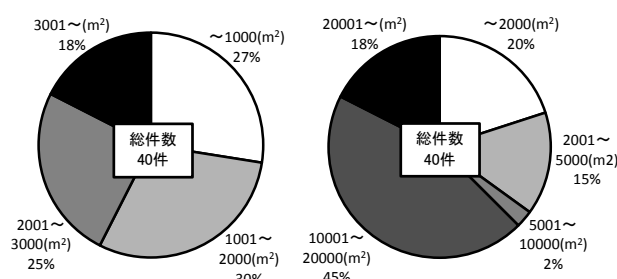
Fig.1 Ratio of facility area

Fig.1 に各教育施設の建築面積の割合を示す。Fig.1 より、約 7 割の施設が 1000m²以上の建築面積を有している。Fig.2 に各教育施設が有する敷地面積の割合を示す。Fig.2 より、約 6 割の教育施設が 10000m²以上の敷地面積を有している。なお、建築面積および敷地面積は web 上で公開されている情報²⁾から算出した。Fig.3 に各教育施設の基礎形式を示す。Fig.3 より、各教育施設の基礎形式は約 7 割が支持杭基礎、約 3 割が摩擦杭基礎である。Fig.4 に教育施設の沈下量を示す。なお、沈下量は被害調査報告書¹⁾から得られた施設内の沈下量である。Fig.4 より、約 3 割の施設が 100 mm 以上沈下していることが分かる。Fig.5 に敷地面積当たりの外構の被害金額と教育施設の種別の関係を示す。Fig.5 より、比較的規模の小さい幼稚園に関しては、小・中学校に対して敷地単位面積当たりの外構の被害金額は平均値をみると少ない傾向であった。Fig.6 に敷地単位面積当たりの外構の被害金額と基礎形式の関係を示す。Fig.6 より、支持杭基礎を有する施設の敷地面積当たりの外構の被害金額は摩擦杭を有する施設と比べて平均値をみると大きくなる傾向であった。
