東日本大震災における制震補強建物の被災状況 Damage to Retrofitted R/C Buildings by means of Energy Dissipation System

北嶋 圭二
Keiji Kitajima

Abstract: This paper reported on the damage situations to the RC buildings retrofitted by means of energy dissipation system. From the damage situations of the retrofitted buildings of three example, the effect of energy dissipation system were confirmed.

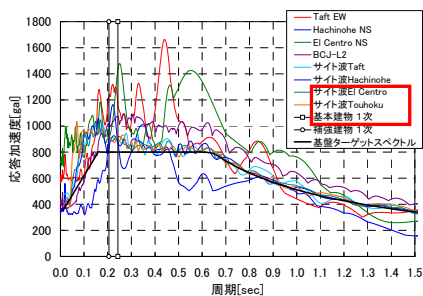
図 1 設計用入力地震動特性 (h=5%)

2.3 補強設計時の時刻歴応答解析結果 補強設計時に採用した入力地震動の加速度応答スペクトル(h=5%)を図1に示す。図中の基本建物とは、既存建物に構造スリットを入れかつ早期にせん断破壊する梁に補強を施した状態の建物を指し、補強建物とは、基本建物に制震ブレースを取付けた状態を指す。基本建物

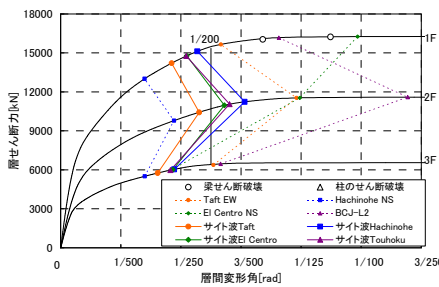
図 2 基本建物の応答解析結果

の 1 次固有周期は 0.243 秒，補強建物は 0.209 秒である．基本建物と補強建物の応答解析結果を基本建物のスケルトンカーブ上にプロットしたものを図 2 および図 3 に，応答が最も大きかった Taft EW 入力時の 2 階部分における建物本体と制震ブレースの応答履歴を図 4 に示す．

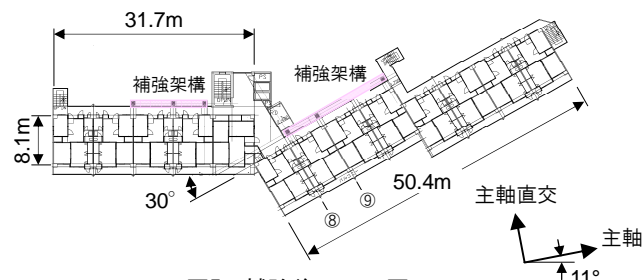
図 5 補強後の平面図

3.1 建物概要 本制震補強建物は，仙台市北部 (震度 6 強) の丘陵地の下側に建つ，1979 年竣工の 10 階建ての高層住宅である．写真 5 に補強後の建物全景を，図 5 に補強後の 2 階平面図を示す．平面的にはエレベーターホールを境に「く」型に屈折しており，さらに東側の棟で雁行し，立面的には 5 階以上の階で両側がセットバックする複雑な形状を有している．構造形式は，1 階から 6 階までが SRC 造，7 階から 10 階までは RC 造であり，桁行方向がラーメン構造，梁間方向が耐震壁付ラーメン構造である．増幅機構付制震装置 (オイルダンパー)⁷⁾ は，北面の外廊下側の外付け架構 (S 造柱・SRC 造梁) 内に取付けられている．

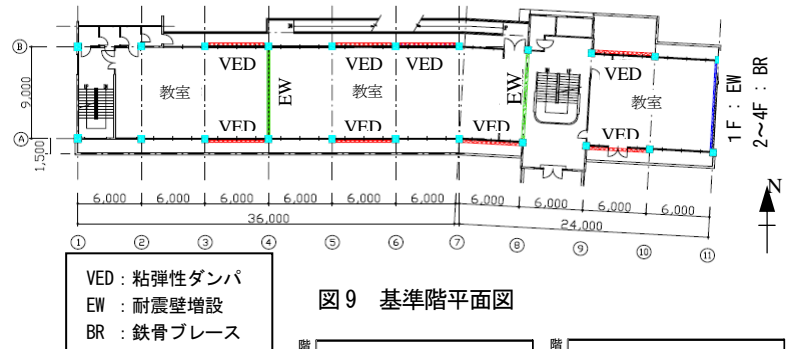
図9 基準階平面図

本制震補強建物は、福島県郡山市(震度6弱)に建つ、1962年竣工の4階建RC造学校校舎(延床面積:2,424m²)である。図9に補強建物の基準

本建物の被災状況は、2次壁に軽微なひび割れや、仕上げモルタルの剥落が確認されたが、主要構造部や粘弾性ダンパーの損傷はほとんど見られなかったと報告されている。また、同一敷地内の粘弾性ダンパーによる他の制震補強建物についても大きな被害は見られなかったのに対し、同一敷地内の新耐震後に施工された建物では、開口まわりに比較的大
