低炭素社会に向けた高齢者施設の環境整備に関する研究

その 2. デイサービス施設における夏季・冬季環境実態調査

Study on Environmental Conditions of Facilities for the Elderly of Low-carbon Society Part 2. The Result of Summer and Winter Environment Findings in Day Service Facility

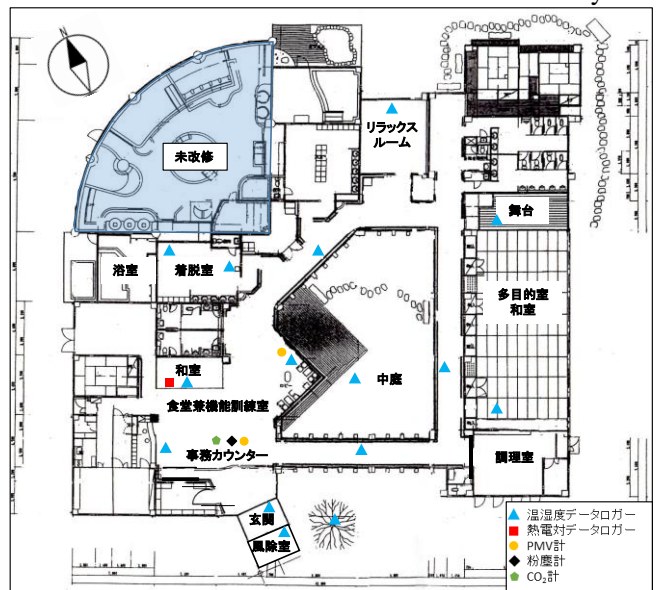
Photo. 1~3 The Indoor & Outdoor of the Facility

本研究は、埼玉県鶴ヶ島市にあるデイサービス施設「T」(Photo1~3 内外観)を調査対象とした。当該施設の建築物は平成 8 年 9 月に温泉施設として竣工し、平成 23 年 4 月にデイサービス施設に改修・転用した。温熱環境を中心に居室兼執務空間の物理測定調査を実施したので、その結果について報告する。

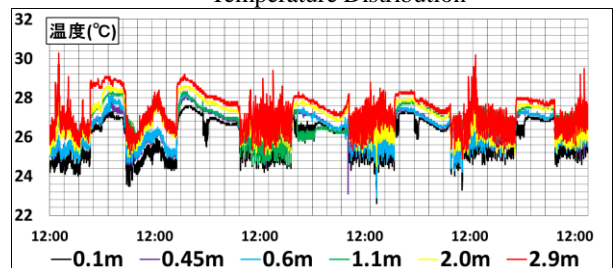
Fig. 6 Summer Hole Vertical Temperature Distribution

高齢者の利用頻度が多い食堂アトリウム空間での 0.1~2.9m の各測定点の垂直温度差を見ると、冬季 (Fig. 5) では約 10℃とし、夏季では約 4℃となっていることがわかった。しかし、熱画像 (Photo. 5, 6) を見ると床から天井までの上下温度差は冬季 30℃、夏季 15℃と激しくなっていることが読み取れる。これは上部換気窓が損傷しているため、冬季と夏季共に室内空気が換気窓から流失し、空調機の過度な利用によるエネルギーロス及び室内を利用者の適正温度に環境整備の際の空調機器の効き遅れが懸念される。

- ① 食堂アトリウム空間の換気窓が損傷しているため、夏冬双方の漏気が著しい現状である。不特定多数が認知しやすい手法により、食堂空間の温熱空間を可視化、数値化した改善方法を提案する。
- ② 既存の資源や状態を最大限生かす方向で、低炭素社会に向けた施設の借用、転用、改修方法を用途別に提示し、設計指標としてまとめる。
