沿岸漂着プラスチックから発生する化学物質汚染の実態調査と再資源化技術に関する研究

2. 北海道沿岸での調査

Study on Chemical Contamination of Shore Area and Recycle Technique for Marine Debris Plastic

2. Investigation of Shore Area on Hokkaido Area

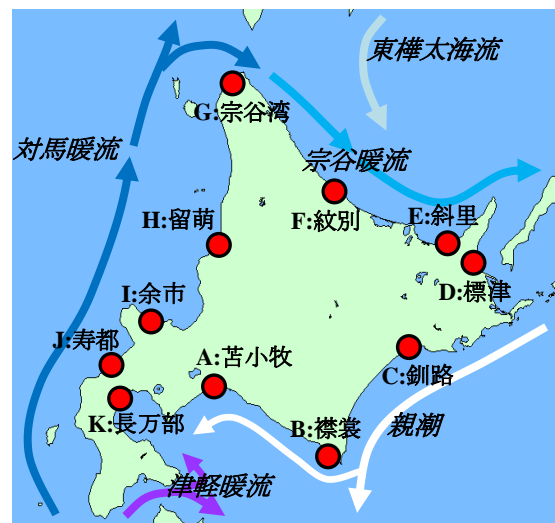
図 1 調査地点

北海道沿岸調査は 2013 年 9 月 7 日～10 日に実施した。調査地点数は以下の 11 地点である (図 1)。

A:苦小牧, B:襟裳, C:釧路, D:標津, E:斜里, F:紋別, G:宗谷湾, H:留萌, I:余市, J:寿都, K:長万部
