## 雄勝町大須集落の民家の特徴について

## 石巻市雄勝半島における地域の固有性・多様性に基づく集落再生に関する研究 その5

## About the characteristics of a private house of Ogatsu-tyo, Osu village

## Research on the colony reproduction based on the indignity and diversity of the area in the Ishinomaki Ogatsu peninsula #5

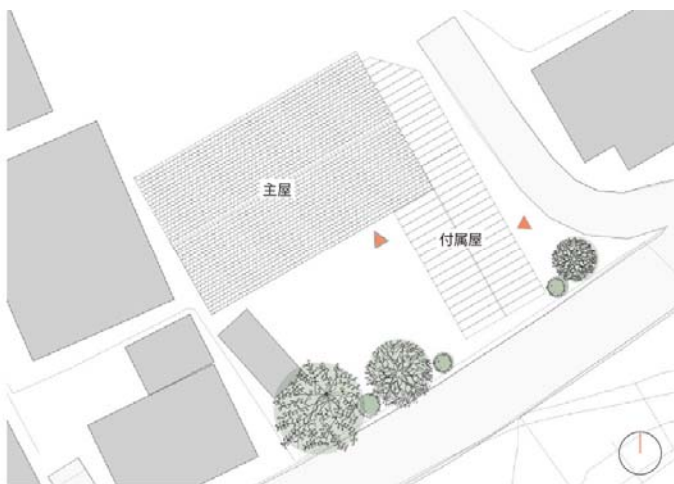
図 1.配置図

K邸は大須の海岸から約350mに位置し(前稿図2参照),メインストリートの北側にある。敷地の北側は現在空き地であるが、以前は建物が建っていたことが確認されており、高密度に住宅が密集する地域であった。

敷地はメインストリートより約1.5m低く、敷地の北側に主屋、東側に台所や納戸等を有する昭和53年に増築(ヒアリングによる)された付属屋を配している。またこれらの建物と前面道路の擁壁、隣地の建物に囲まれた中庭を有する。東側増築部分の南端は、長屋門のように一部が空けられており、現在車庫として利用されている。その部分はメインストリートに接続する幅員3m程の道に接道し、中庭を介した玄関へのアプローチにもなっている。

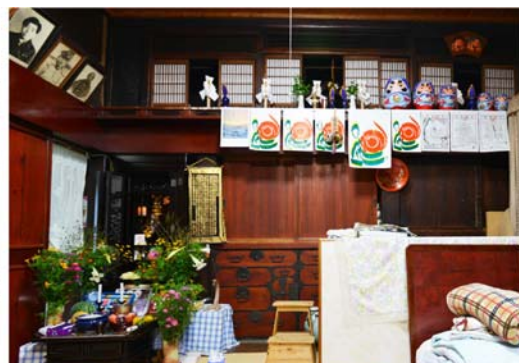
写真 1.造り付けの神棚

内部は玄関に直接接続する「茶の間」、その西側の「おかみ」、さらにその奥の「座敷」からなる3間取の構成となっている。調査当時「茶の間」は居間として利用されていたが、昔は土間であった(ヒアリングによる)。「おかみ」には、建具に漆塗りの杉板の一枚戸、南面に神棚や仏壇、収納棚が造り付けられている。成 400mm 以上の長押しより上方に神棚、下方に仏壇と収納棚が配されている。神棚は神体の座所が3ヶ所設けられ、神棚の真中(正中)の神座を第一位として神宮大麻を、向かって右側の神座を第二位として氏神神社の神札を、向かって左側の神座を第三位として家や個人それぞれが崇拝する神社の神札を重ねて奉斎する形式である。<sup>[1]</sup>それぞれの座所には障子が設けられ、欄間は向かって右側と左側が網目状の模様である。真中は格子状の長欄間で、両側より5cm程上方に設けられていることから、ヒエラルキーをつけた
