東日本大震災によるマリーナ被害報告書 Report Marina damage to Great East Japan Earthquake.

East earthquake occurred on 11 March 2011. Also recorded a major earthquake of M = 9.0 as an epicenter off the coast of Sanriku Pacific Ocean. Then, reaching the Sanriku tsunami in coastal areas, resulting in extensive damage to coastal areas. At that time, the damage far exceeded expectations Marina administrator leads to a lot of major damage to the marina facilities, and damaged the ship had sunk spill damage. In this study, to understand the damage due to earthquake Marina East, by analyzing the situation from the perspective of victims of the earthquake and the storage format for each geographic location of Marina, and aims to help in disaster planning and construction of the future marina be.

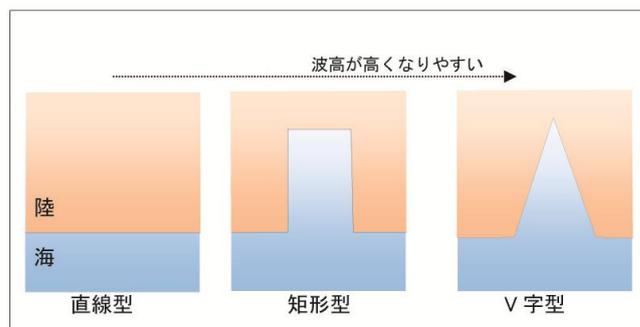
Figure2. Form Ocean line and Altitude of Tsunami

(Plane figure)

津波は海洋線の影響を受けやすく、Figure2 の様に海洋線の形は直線型・矩形型・V 字型の三つ分けられ、その形によって波高が変わってくる。又、水深が深い程速度が速く、波高が低い。水深が浅い程速度が遅くなり、波高は高くなる性質を持っている。津波の被害は波高が高い程高くなる為、波高と威力は比例する^[2]。
