損傷スペクトルを用いた RC 建造物の損傷評価  
 (その 2) 阪神・淡路大震災の実被害状況と損傷スペクトルとの対応

Simplified Damage Evaluation Method of RC Buildings by Damage Spectrum

(Part 2) Comparison between Actual Damage Level and Damage Spectrum in Great Hanshin Earthquake

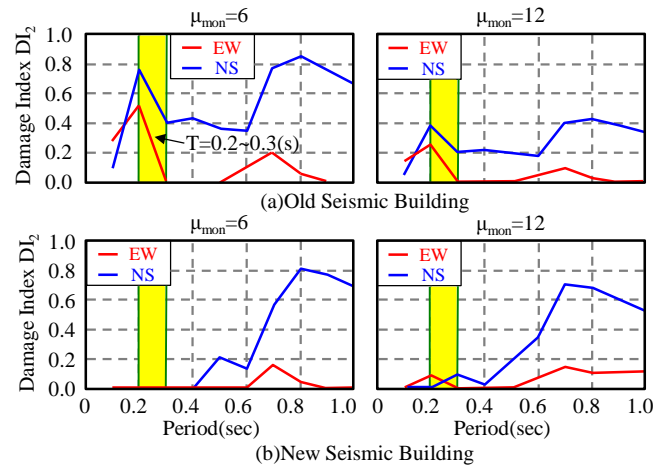
Fig.4 Damage Spectrum around Fukiai

Fig.4 に葺合で観測された地震波を用いて作成した損傷スペクトルを示す。設計用加速度応答スペクトルで新耐震、旧耐震建物を区別し、建物の破壊モードを  $\mu_{\text{mon}}=6$  はせん断破壊型、 $\mu_{\text{mon}}=12$  は曲げ崩壊型とし、 $\mu_{\text{mon}}$  の区別により表わす。また、新耐震建物に対しては前報で算出された余剰強度係数の平均値  $\Omega=4.5$  を用いて解析を行った。旧耐震建物( $\mu_{\text{mon}}=6$ )では NS 方向において、ほとんどの周期帯で大破( $0.4 \leq DI_2 < 1.0$ )を表す損傷指標値となった。また、新耐震建物においては Fig.2 で示した階数別被害の傾向を概ね捉えていると考えられる。

Fig.5 に鷹取で観測された地震波を用いて作成した損傷スペクトルを示す。Fig.4 の葺合と比較すると、全体的に損傷指標値 DI が大きくなる傾向が見られた。特に、旧耐震建物( $\mu_{\text{mon}}=6$ )では EW 方向において、倒壊( $1.0 \leq DI_2$ )を表す周期帯が見られた。また、Fig.3 より 3~5 階建の割合が多いということから、階高を 3.9m とし、略算法( $T=0.015H$ , H: 建物高さ)を用いて周期を算出すると、 $T=0.2 \sim 0.3$ (s)となる。そこで、この周期帯に着目すると、葺合周辺では旧耐震建物( $\mu_{\text{mon}}=6$ )で損傷が大きくなっているが、新耐震建物ではほぼ無被害となっている。一方、鷹取周辺では新・旧耐震建物とも損傷指標値が突出する周期帯となっていることが分かる。これより、Table1 に示したように、鷹取周辺の被害率が大きくなった理由は、損傷スペクトルからおおよそ説明できる可能性がある。しかし、新耐震建物において、せん断破壊型と曲げ崩壊型で損傷指標値に差があまり見られなかった。これは DI 算出時の変形とエネルギーによる損傷の割合の関係に起因すると考えられる。兵庫県南部地震は衝撃的なパルス波であり、エネルギーによる損傷に比べ、変形による損傷の割合が増加し

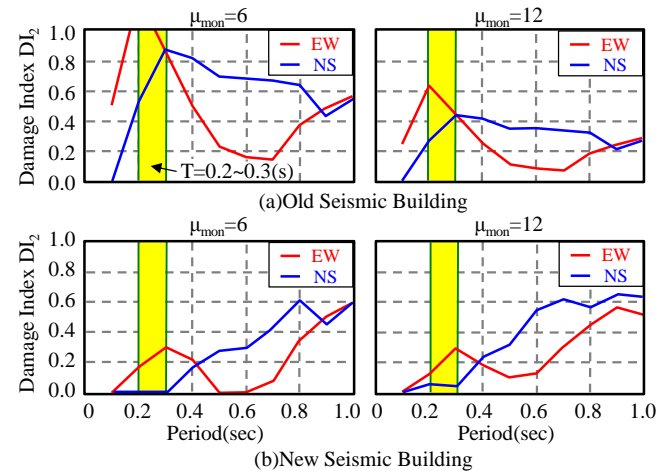
Fig.5 Damage Spectrum around Takatori

ため、エネルギーに大きく影響する  $\mu_{\text{mon}}$  を変化させても違いが見られなかったと考えられる。そのため、このようなパルス型の地震動に対しては、パラメータ値の変更や別途設定が必要だと考えられる。
