東日本大震災における浦安市内の教育施設の被害金額に関する調査研究

その2 被害金額に関する調査結果

Study on the Damage Cost for Educational Facilities in Urayasu City by the Great East Japan Earthquake

-Part2 Results of a Survey on the Damage Cost -

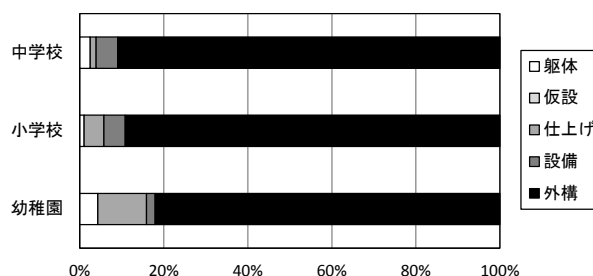
Fig.2 Composition ratio of Damage cost for Educational Facilities

Fig.2 には各公共施設における被害総額の構成比を示す。各内訳のうち、被害総額に対する外構に関する被害金の割合はバラつきが大きいものの各教育施設において約 8 割程度であり、他の被害金額に比べ割合が高くなっていることが分かる。そこで、各教育施設の敷地面積当たりの被害総額と外構に関する被害金額の関係について検討を行った。Fig.3 に、各教育施設の敷地面積当たりの被害総額と外構に関する被害金額の関係を示す。Fig.3 には、全調査結果に対して最小二乗法により得られた近似直線を示しており、大まかな傾向として敷地面積当たりの被害総額に対し約 9 割が敷地面積当たりの外構に関する被害金額であった。この理由の一つとして、外構に関する被害内容 (Table.5) から浦安市内で生じた液状化現象による影響が考えられる。また、施設内に液状化被害を生じなかった施設においても、外構の被害額が高くなっており、より詳細な検討が必要である。
