応急仮設住宅の環境性能の検討

Examination of the environmental performance of emergency temporary housing

○福山拓俊¹, 井上勝夫², 富田隆太²

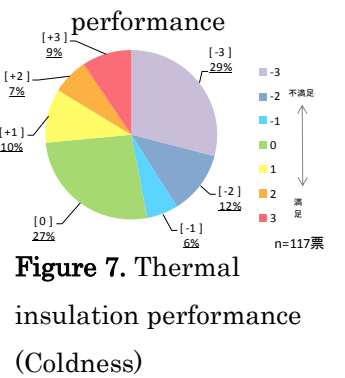
Figure 7. Thermal insulation performance (Coldness)

Fig.4~Fig.10 に、『結露』、『換気性能』、『断熱性能(暑さ)』、『断熱性能(寒さ)』、『隣戸への音の配慮』、『隣戸から聞こえる音の程度』、『隣戸から気になる音の程度』の結果を示す。『+3~+1』を正評価、『-1~-3』を負評価とする。『Fig.4 の結露の問題では、『気になる』が 53%、『気にならない』が 43%、Fig.5 の換気性能の問題では、『気になる』が 36%、『気にならない』が 51%、Fig.6 の断熱性能(暑さ)の問題では、『不満足』が 68%、『満足』が 16%、Fig.7 の断熱性能(寒さ)の問題では、『不満足』が 47%、『満足』が 26%となった。断熱性能は満足と不満足に差が生じ、特に暑さに対しては 52%の差がでた。Fig.3 の最も困っている問題でも断熱性能が 1 位だったことから十分な断熱性能が得られていないと考えられる。結露の問題も断熱性能が得られていないことが 53%のマイナス評価の要因の一つであると考えられる。
