鉄骨ブレース補強された既存 RC 造骨組の耐震性能に関する検証実験 (その 4) RCW 試験体の実験結果

Verification Experiment on Seismic Capacity of Existing RC Frame Retrofitted with Steel Braces

Part4: Test results and discussion of RCW specimen

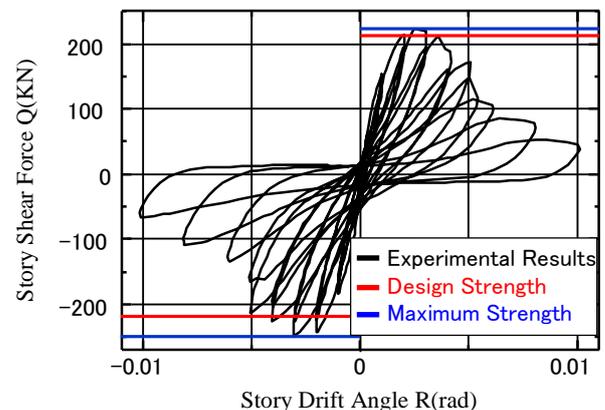
Figure.1 Observed Q-R Response of RCW

Fig.1 に層せん断力 (Q) - 層間変形角 (R) 関係を示す。図中には, 設計時の計算耐力ならびに実験における最大耐力の値を示す。なお, 設計時の計算耐力は, 3本の柱の耐力を合計した値 (217kN) とした。また, 実験における最大耐力は, 正側加力時: 222kN, 負側加力時: 250kN であった。

試験体は, 層間変形角 $\pm 1/1000\text{rad}$ まで弾性的な挙動を示した。+2/1000rad の载荷において, 左側柱の雑壁フェイス位置近傍に曲げひび割れが確認され, その結果として剛性低下が生じた。+3/1000rad の载荷においては, 右側の柱と中央柱にも雑壁フェイス位置の近傍に曲げひび割れが生じた。さらに, 左側の柱にはせん断ひび割れが発生した。本試験体では, 柱のせん断補強筋比が $p_w = 0.095\%$ と低いため, せん断ひび割れの発生と同時に耐力低下が生じた。しかし, その低下両は僅かであった。続いて, +4/1000rad の载荷において, 中央柱にせん断ひび割れが生じ, 耐力低下を引き起こした。さらに, +5/1000rad の 2 回目の载荷において右側の柱にもせん断ひび割れが生じた。これにより, 試験体を構成する 3 本の柱全てにせん断ひび割れが発生したことになり, それと同時に顕著な耐力低下が確認された。その後, 加力を継続し, +10/1000rad の载荷において主筋の座屈が確認されたため, 鉛直荷重の支持能力の喪失に至ったと判断し, 実験を終了した。なお,

正側加力で確認された挙動を追従するように, 負側の载荷においても同様の挙動が確認された。

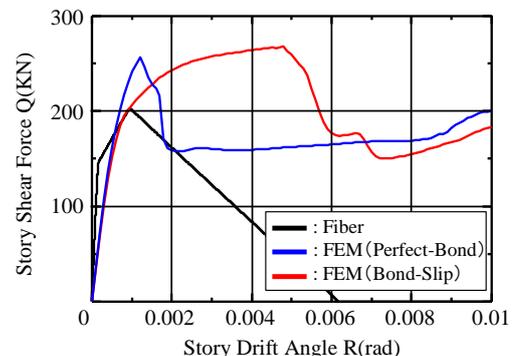
Figure.2 Q-R Responses by Preliminary Analysis

Fig.2 に実験結果の Q-R 関係の包絡線と予備解析結果との比較を示す。予備解析結果のうち, FEM 解析において丸鋼の付着すべり挙動を考慮したケースが実験結果と良好に対応する結果となった。したがって, 丸鋼の付着すべり挙動が骨組の変形挙動に多大な影響を及ぼしていると考えられる。

また、ポストピーク挙動に着目すると、予備解析結果においても段階的に耐力低下が生じる傾向を模擬している。これには、柱のせん断破壊に伴う軸力およびせん断力の再分配が関係していると考えられるため、今後、実験結果ならびに予備解析結果の分析を通じてこれらの挙動を解明していきたいと考えている。

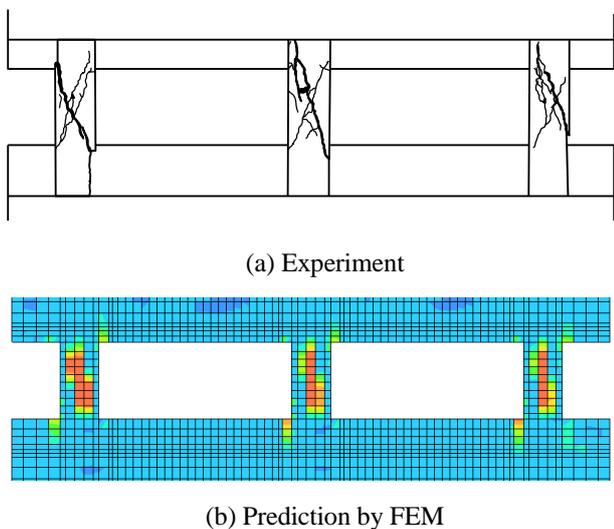
Figure.3 Final Failure Pattern

Fig.3 に RCW 試験体の最終破壊状況を示す。図中には、比較のため、丸鋼の付着すべり挙動を考慮した予備解析結果から得られた主ひずみ分布も示す。実験において、柱は全てせん断破壊しており、正側加力に対するせん断ひび割れが顕著である。ここで、せん断ひび割れの角度に着目すると、せん断ひび割れが発生した順番（左側柱→中央柱→右側柱）に応じて、せん断ひび割れの角度が垂直寄りになる傾向が確認できる。また、せん断破壊面においては、主筋の座屈が生じている。これに対し、予備解析結果では、同様に柱全てがせん断破壊する傾向を示している。さらにせん断ひび割れの発生領域が、左側柱に比べて中央柱および右側柱で狭くなる傾向も示している。これらの傾向も、軸力およびせん断力の再配分の観点から説明できる可能性が高い。

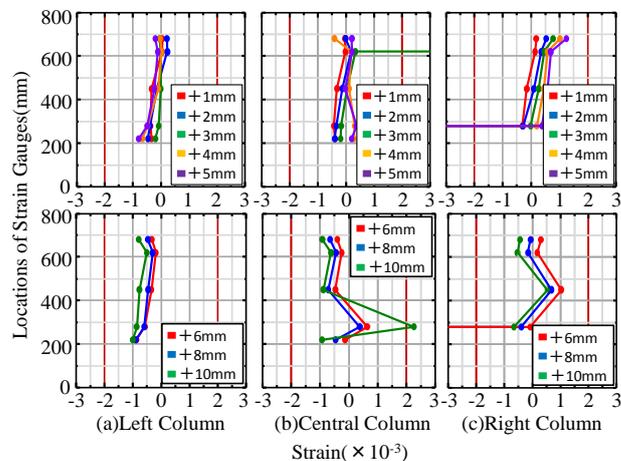
Figure.4 Strain Distribution of Main Reinforcement

Fig.4 に各柱の主筋のひずみ分布を示す。各柱の主筋のひずみ値はほぼ全ての場合において 2000μ 以内に収まっており、柱は曲げ降伏していないことが確認できる。なお、中央柱において部分的に主筋ひずみが増大しているが、これは最終的に生じた主筋の座屈による影響であると考えられる。

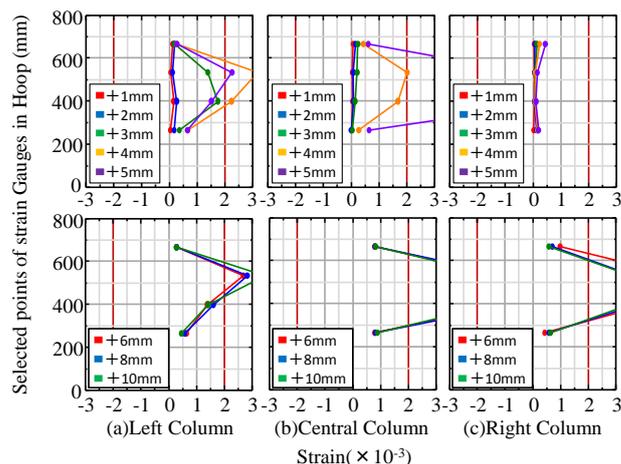
Figure.5 Strain Distribution of Hoops along Shear Cracks

Fig.5 に帯筋のひずみ分布を示す。各柱ともせん断ひび割れが確認された载荷サイクルにおいてひずみが急激に増大し、降伏ひずみ (2000μ) に達している。こ

のことから、柱が確実にせん断破壊していることが確認できる。今後、主筋ならびに帯筋のひずみのデータの分析を進め、軸力ならびにせん断力の再分配の存在を確認したい。
