鉄骨ブレース補強された既存 RC 造骨組の耐震性能に関する検証実験 (その 5) RCWB 試験体の実験結果

Verification Experiment on Seismic Capacity of Existing RC Frame Retrofitted with Steel Braces

Part 5: Test results and discussion of RCWB specimen

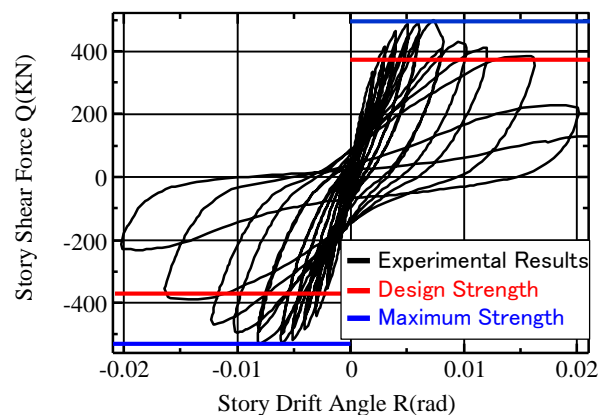
Fig.1 Observed Q-R Response of RCWB

Fig.1 に層せん断力(Q) - 層間変形角(R)関係を示す。図中には、設計時の計算耐力ならびに実験における最大耐力の値を示す。実験における最大耐力は、正側加力時: 500kN, 負側加力時: 530kN であった。これは、鉄骨ブレース補強架構の耐力に雑壁柱の耐力を累加した設計時の計算耐力(375.3kN)よりも 120kN 程度上回る結果となった。これは、計算耐力を基準とした場合、実験結果が 30% 以上上回ったことになる。

試験体は、層間変形角 $\pm 2/1000\text{rad}$ まで弾性的な挙動を示した。 $+3/1000\text{rad}$ の载荷において、中央柱と右柱に曲げひび割れが生じ、剛性が低下した。その後、RCWB 試験体で柱にせん断ひび割れが確認された $+3/1000\text{rad}$ ~ $+5/1000\text{rad}$ の载荷では柱にせん断ひび割れが発生せず、荷重が増加し続けた。 $+8/1000\text{rad}$ の载荷において、右側柱にせん断ひび割れが発生したことによって耐力低下が生じた。さらに、 $+10/1000\text{rad}$ の载荷において中央柱にもせん断ひび割れが発生したが、耐力低下は僅かであった。また、この頃から補強接合部のひび割れが顕著に現れた。その後、補強接合部の破壊が進行し、 $+16/1000\text{rad}$ の载荷において、鉄骨ブレース上部の補強接合部におけるセメントモルタルの剥落が生じた際に急激な耐力低下が生じた。最終的には、 $-20/1000\text{rad}$ の载荷において、左側柱にもせん断ひび割れが発生したが、他の 2 本に比べると軽微であった。

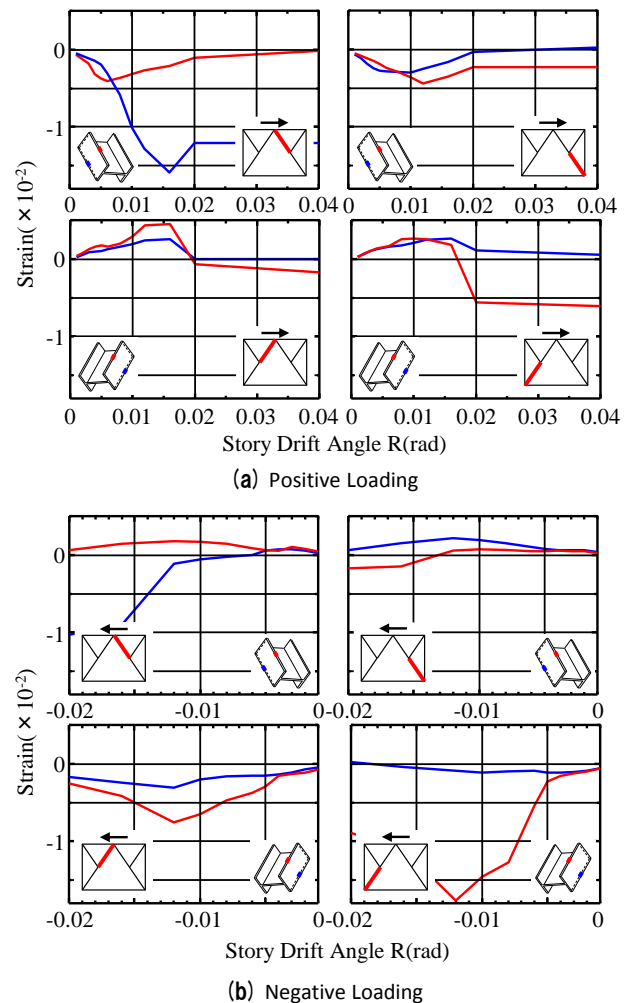
Fig.4 Strain development in Braces with Story Drift Angle

Fig.4 に鉄骨ブレス斜材のウェブ側面で計測したひずみ度(ϵ)—層間変形角(R)関係を示す。正側加力時には、圧縮を受ける右側斜材の上部で明確なひずみ差が確認できる。同様のひずみ差の存在は、負側加力時において左側斜材の下部でも確認できる。このひずみ差は、鉄骨ブレスに曲げ変形が生じていることを示すものであり、 $\pm 5/1000\text{rad}$ の载荷において発生し始め、 $+16/1000\text{rad}$ あるいは $-12/1000\text{rad}$ の载荷において最大となり、その後減少している。この現象は、柱のせん断破壊に伴う鉄骨ブレスの負担せん断力の増加と補強接合部の破壊に伴う鉄骨ブレスの負担せん断力の減少が関係していると考えられる。

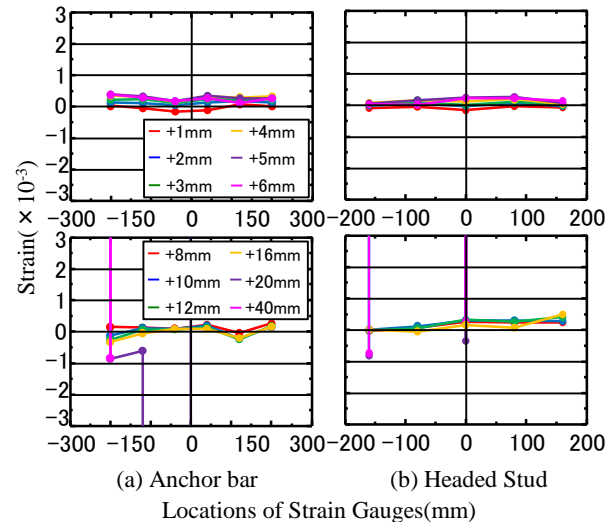
Fig.5 Strain Distributions of Anchor and Stud Nearby crossing region of Braces

Fig.5 にアンカー筋およびスタッド筋のひずみ分布を示す。両鉄筋ともに、 $+16/1000\text{rad}$ までは軸方向のひずみは僅かであるが、 $+20/1000\text{rad}$ の载荷においては計測ができなくなった。このことは、補強接合部が大きく破壊したことに裏付けていると考えられる。
