Speed sign と Speed camera による速度低下の検証
—タイ・チェンマイ市 国道 118 号線を対象として—
Verification of speed reduction by speed signs and speed cameras
—Case study of National Highway 118 in Chiang Mai City, Thailand—

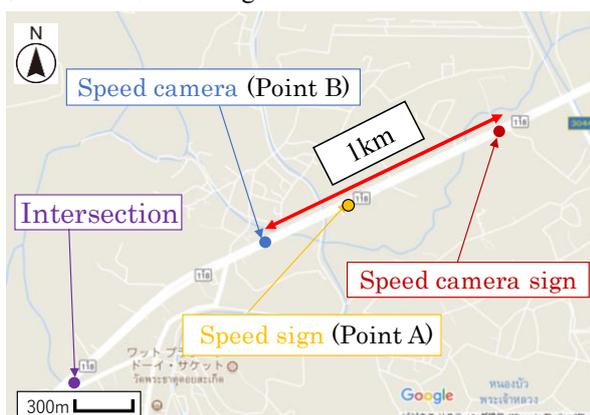
Figure 1. Survey Area

調査地点を以下の Figure 1 に示す。

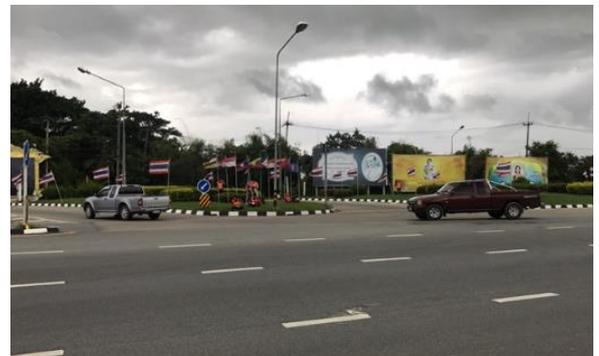
Figure 2. Intersection

調査地点から約 1km 西に形状が複雑な交差点(Figure 2)がある。その交差点では、118 号線を走行する速度の速い車と、その道路に交わる 1007 号線からの合流しようとする車の間で多く事故が発生していたため、これらの対策が取られている。

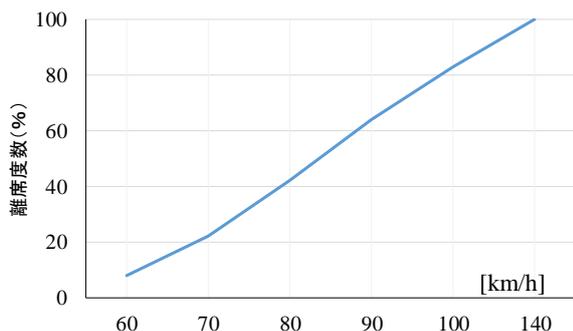
Figure 6. Velocity distribution of before data in Point B

Speed camera を設置する前と後の 90km/h 以上を出していた台数の割合、平均速度、標準偏差を以下の Table 1 に示す。同様のデータを Figure 6 で Speed camera 設置前の速度分布を示したとして示す。これらを見ると規制速度 90km/h を超えて走行している車両が多いたることがわかる。Table 1 からわかるように Speed sign を設置することによって、Point A の車両の平均速度は低下していることがわかる。また規制速度 90km/h を超える車両数も減少していることが分かる。しかし、下流

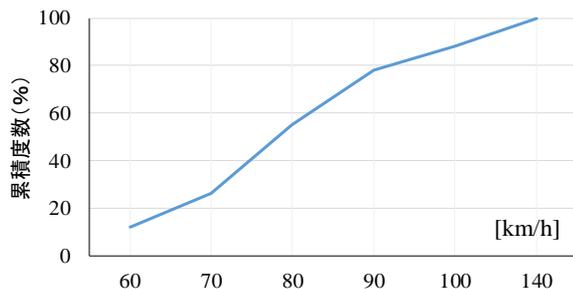
Figure 7. Velocity distribution of after data in Point B

側の Point B では、速度超過した車両の数はあまり減っておらず、Point A の speed sign によって減速した速度が、Point B の Speed camera の地点では回復していることが読み取れる。

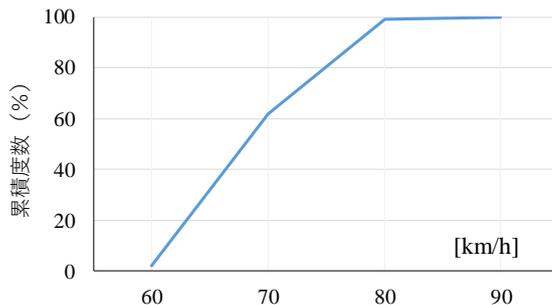
Figure 8. Velocity distribution of after data in Point A

Figure 8 に、著者らが行った現地調査の結果を示す。設置後の調査結果が事前データに比べて低い結果になっているのは、路肩に人が立って調査していたため車両のスピードを落としたからだと考えられる。このことから、Speed camera や Speed sign がされている地点に、人型の反射板を設置することによって、より速度抑制ができるのではないかと考えられる。しかし Point B でも調査を行った結果、Point A 地点の平均速度が 62km/h だったことにに対し Point B の平均速度は 68km/h であった。また Point A を 65km/h 以下で通過した車は Point B では 65km/h 以上で通過していくことが分かった。
