みなとまちづくりにおける「倉庫リノベーション」に関する研究
 一広島港と尾道糸崎港の防護施設との関係性に着目して一

A Study on the “Warehouse Renovation” for Warterfront Revitalization

- Focus on the relation with protective facilities in the port of Hiroshima and the port of Onomichi-itosaki -

Abstract: The purpose of this paper is to clarify the integrated design points of protective facility and “warehouse renovation”. As a result, it clarified following: (1) design points of protection line and floor planning, (2) design points of protection height and section planning.

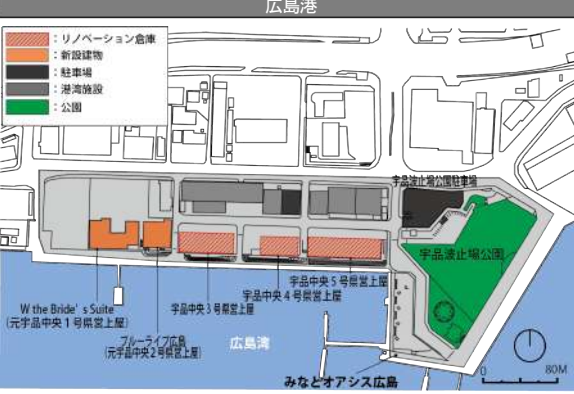
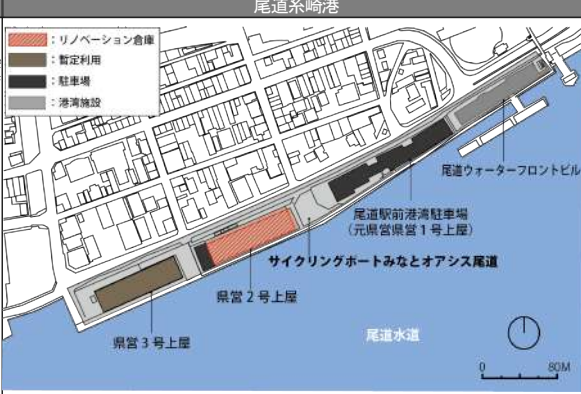
広島港			尾道糸崎港	
対象地域

倉庫名称	宇品中央3号県営上屋	宇品中央4号県営上屋 宇品デポルトピア	宇品中央5号県営上屋	県営2号上屋 ONOMICHI U2	県営3号上屋 アートベース百島
外観写真

3. 結果および考察; 上述した調査結果を事例ごとに示したものが表2である。以降では、表2にもとづき、防護施設と倉庫リノベーションの平面計画および断面計画の双方から特徴を述べていく。

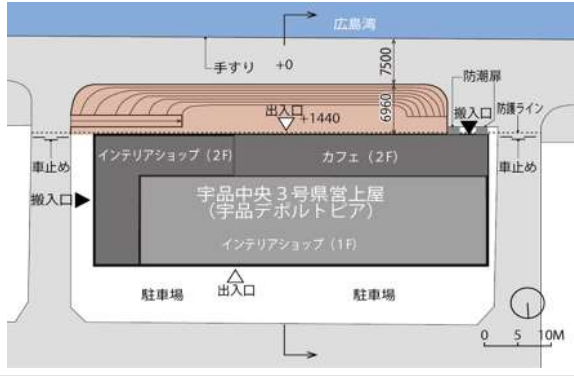
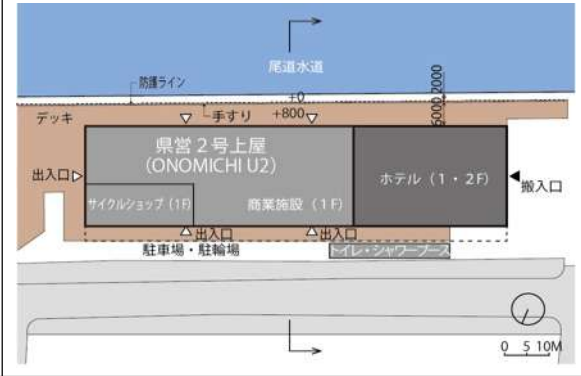
竣工年	1963 (昭和 38) 年	1963 (昭和 38) 年	1963 (昭和 38) 年	1943 (昭和 18) 年	不明
開業年	2013 (平成 25) 年	2011 (平成 23) 年	2005 (平成 17) 年	2014 (平成 26) 年	暫定利用中
建築面積	1281 m ²	800 m ²	668 m ²	2301 m ²	不明
延床面積	1281 m ²	800 m ²	668 m ²	2697 m ²	不明
階数/用途	1階建て/ 雑貨・レストラン等	1階建て/ 雑貨・ペーカリー	1階建て/ 雑貨・カフェ	2階建て/ ホテル・雑貨・レストラン等	1階建て/ 海運倉庫・アートギャラリー
構造 (補強の有無)	鉄骨造 (無し)	鉄骨造 (無し)	鉄骨造 (無し)	鉄筋コンクリート造 (有り)	鉄筋コンクリート造 (無し)
配置図兼平面図

(1) 防護ラインと平面計画; 広島港の護岸では、面的防護方式⁽¹⁾により、高波高潮の外力の減衰につとめており、尾道糸崎港の護岸では、岸壁による線的防護方式を採用している。両港ともに、平常時は海岸沿いの展望テラス席や遊歩道として防護との両立を実現させている。しかし、「宇品中央3号県営上屋」（広島港）では、南面の一般
