家庭的保育における保育室の平面構成と利用実態に関する研究 東京 23 区内の認可・認定保育を対象として

A Study on Plan Composition and Actual Condition of Nursery Rooms On Private Family Day Care Approved / Certified Childcare in Tokyo 23 Wards

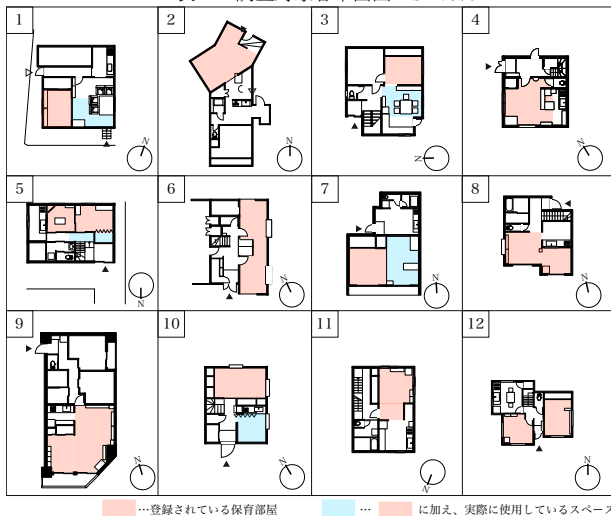
表2 調査対象各平面図 S=1/600

当たりたりの面積が小さいことが分かる。さらに、5 人の場合は補助者が多いため、人(子供+大人)1人当たりの面積も小さいことが分かった。これは、表2から分かるように、3人保育では登録している室面積が小さいため、隣接する部屋が存在し、子供たちがはみ出して遊ぶ傾向にあるためだと考えられる。保育室と隣接する部屋の間では、襖や扉は外されていることが多く、子供の移動がスムーズにできるようになっていた。また、おもちゃが多く、収納不足により床に置いているため、保育スペースが小さくなってしまっているといった問題も発生していた。

11 件が、改修工事を行っていた。改修箇所は様々であるが、②で述べた通り、一番多かった改修は、扉を外す、スライド式にするなどの扉部分であった。次に、多く見られたのは、「子ども・子育て支援新制度」による給食提供の要請のためのキッチン改修であり、クローゼット内をすべてキッチンにする住宅もあった。No. 3は、元々、家庭的保育をすることを前提に建て替え工事を 30 年前に行っていた。No. 2は、美容院をリノベーションし、シャンプー台が子供達の洗面台に利用されているなど工夫がなされていた。
