波左間海岸における土地利用による環境変化に関する研究

A study of environmental changes by land utilization on Hasama coast

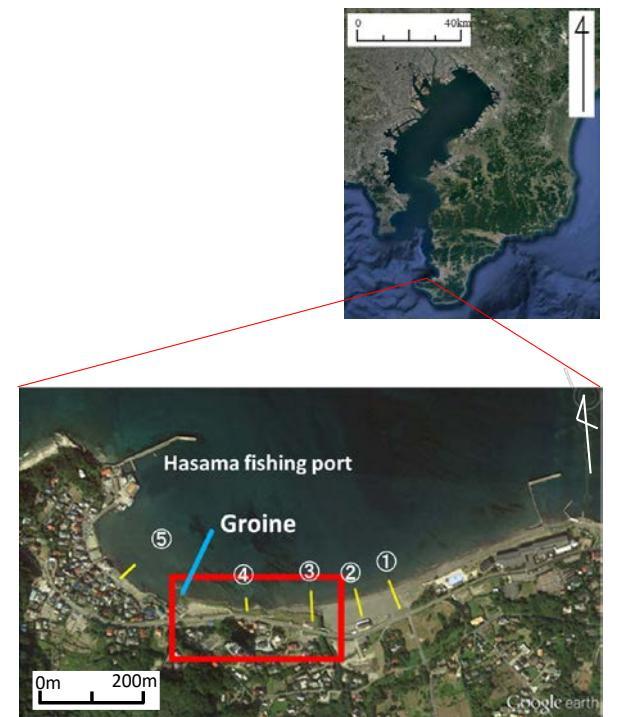
Figure1. Subject of study area and traverse line

そこで、そのような問題が起きている海岸の一つで ある波左間海岸を研究対象地とした. Figure1 の赤枠に 示すように波左間漁港と波左間海水浴場の間が埋立地 となっている. この埋立地は、漁港内の堆砂を利用し ており(館山市役所経済観光部農水産課より),侵食対策 と土地利用、浚渫土砂の利用を目的に埋立てられた. しかし、埋立地の侵食により浚渫した土砂が再び漁港 内に戻るという問題が繰り返し起きている. 本研究で は、波左間海岸での侵食の経緯を明らかにし、解決策 を提示することを目的とする.

波左間海岸を対象に、2016年8月16日に現地調査 を実施した.現地調査では、写真撮影を行うとともに Figure1に示す5測線において縦断地形測量と砂採取を 行い、海浜変形を明らかにし、砂の堆砂現状を確認す る.また、空中写真解析を行い汀線変化と汀線変化量 を明らかにする.しかし、埋立地前の空中写真がない ので、1967年から2016年までの空中写真解析を行っ た.

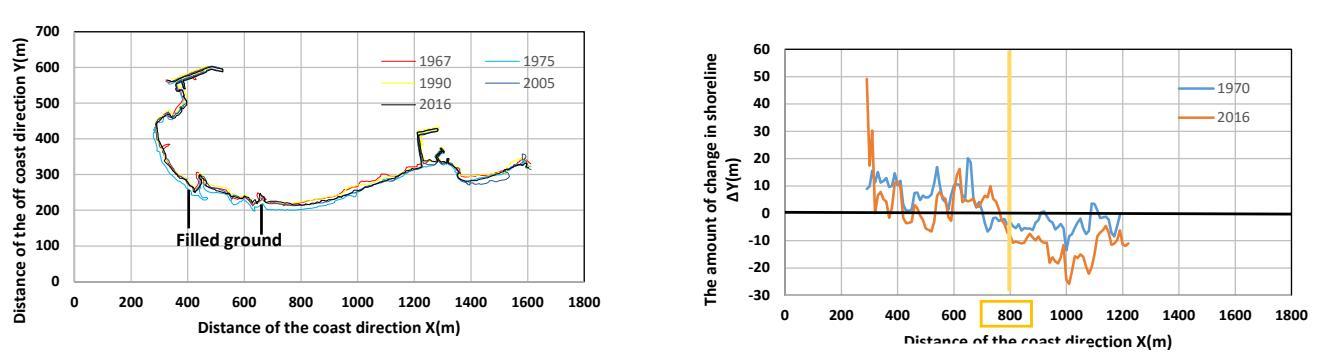
Figure2. shoreline change and The amount of change in shoreline

Figure2 の(a)に 1967 年から 2016 年の汀線形状を,(b) に汀線変化量を示す.Figure2(b)より,沿岸方向距離に おいて,漁港や埋立地がある X=0m~800 m までは汀線 が前進しているが,砂浜がある X=800m ~1200 m まで は,汀線が後退していることがわかる.また,Figure2(a) より,汀線は前進と後退を繰り返しており,1967 年と 2016 年を比較すると全体的に侵食している.

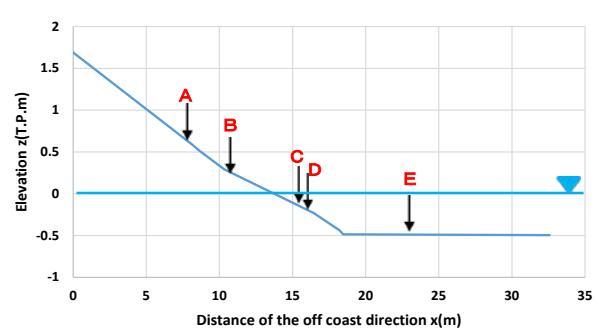
(a) profile leveling

Figure3, Figure4 に代表的な測線3, 測線5の(a)海浜 縦断地形, (b)粒度分析の結果, (c)周辺状況を示す.測 線3において Figure3(a)の F の地点は河川であり, Figure3(b)から測線3の粒度組成は全体的に細砂と中砂 の割合が多い.また,測線1から測線3にかけて相対 的に細砂の割合が多くなっている.Figure4(a)の地点A から地点Dでは,礫と粗砂の割合が多いが,地点Eで は細砂の割合が多い.またFigure3(b)とFigure4(b)の地 点Eが,同じ粒度組成である.このことから,漁港内 の堆砂は測線3の地点から西向きの沿岸流の漂砂によ って運ばれてきたと考えられる.
