強力空中バースト超音波を用いた金属板き裂の非接触検査の試み

Non-contact detection crack in metal plate by high intensity aerial burst ultrasonic wave

○髙薄和史¹, 大隅歩², 伊藤洋一²

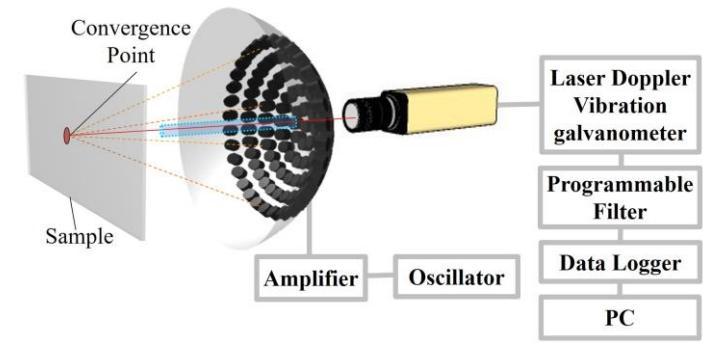
Fig.1 に実験装置の概略を示す.強力空中超音波の発生は,駆動周波数40 kHz のトランスデューサを直径300 mm の球殻の一部に240 個均等に配置し,放射音波を球の中心に集束させることで実現している.

実験は、図のように音波集束点付近に試料を配置し、 試料表面の振動を音源後方に設置したレーザドップラ 振動計により計測する.音源の立ち上がり時間を考慮 して,音源への入力バースト信号は5サイクル、繰り 返し周期を100 ms とした.

Fig. 1 Experimental device

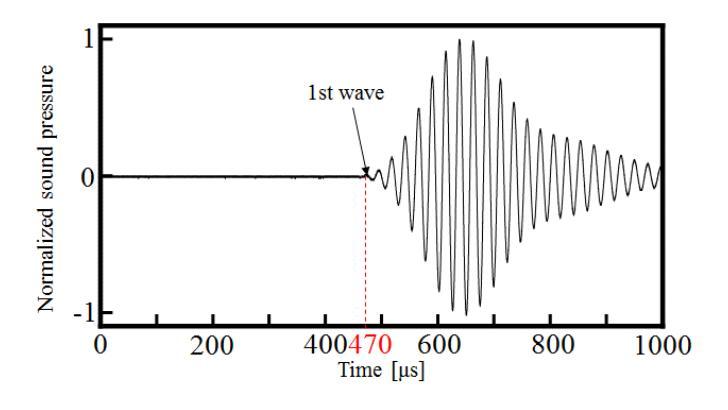
Fig. 2 に音波集束点での照射音波波形を示す. 図より, 音波は音源駆動開始時から 470 μs 後に集束点に到達し, その後 170 μs 後にピークを示している.

Fig. 2 Waveform of sound wave

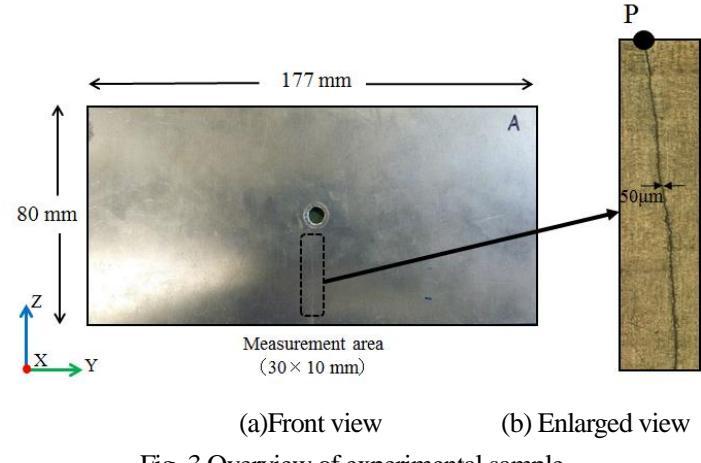
Fig. 3 は実験に用いたき裂試料の概観であり,縦81 mm,横177 mm,厚さ2 mmのジュラルミン板を

Fig. 3 Overview of experimental sample

駆動周波数 20 kHz で過負荷励振させて疲労き裂を発生させている.

デジタルマイクロスコープで観測したところ,金属板に は最大幅約 50 μm のき裂が生じていた.

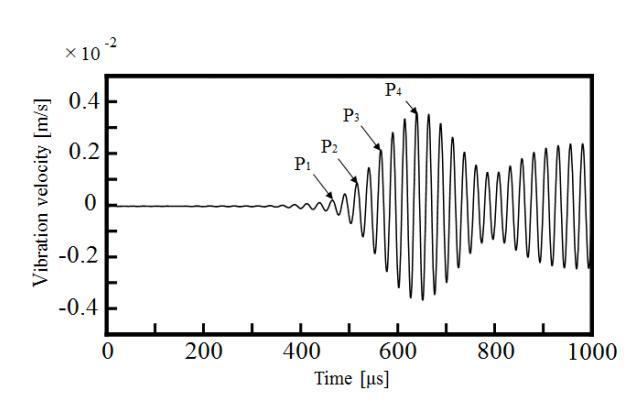
Fig. 4 に, Fig. 3 の点 P における音波照射時の振動波形を 示す.結果において,音波の到達時刻 470 μs(図中の P₁)以前 に振動が観測されている.これは,最も外側に配列したト ランスデューサから放射された音波が音波集束点に入射す る前に,その一部が試料面に到達したことにより励振され た振動である.そこで,実験では音波が集束点に到達する 470 μs 直後のピークを P₁とし,これ以降の点 P₂~P₄の時刻 における振動速度を用いて,き裂のイメージングを行う.

Fig. 4 Waveform of vibration velocity at point P on sample

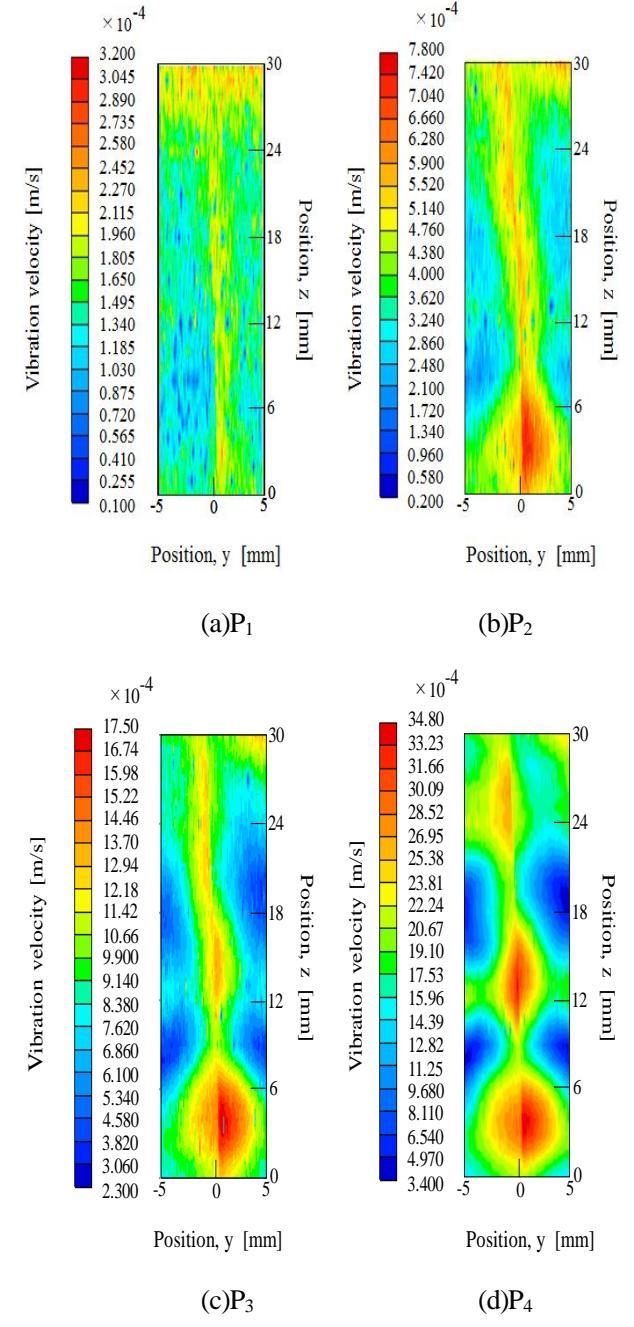
Fig. 5 (a)~(d)に結果を示す. 結果より,図(a)に示す P₁の 時刻では,振動速度が小さいため SN 比が低く,しかも健全 な部分の振動も大きいため,き裂が明瞭にイメージングで きない.次に,図(b)に示す P₂の時刻では,き裂部(y=0)を境 に y 方向の振動分布が不連続になっており,き裂が鮮明に イメージングされている.これに対し,図(c)に示す P₃の時 刻では,き裂部以外の箇所で振動モードの発生が顕著にな りつつあり,イメージング精度が低下している.さらに図(d) の結果では,振動モードが顕著に現れている.以上の結果 より, P₂における時刻で振動情報を取得することで,振動 モードの発生を抑えつつ,かつき裂を鮮明にイメージング することがわかった.

Fig. 5 Imaging of crack using burst wave

その結果,音波が集束点に到達した直後の数波目の時刻 の振動情報を用いてき裂のイメージングを行うことで,計 測対象面での振動モードの発生を抑え,き裂のイメージン グ精度を向上できることがわかった.
