徳川家光治世にみられる社寺整備手法の特徴に関する一考察

The features of the constructing methods of the precincts of temples and shrines in the reign of Iemitsu

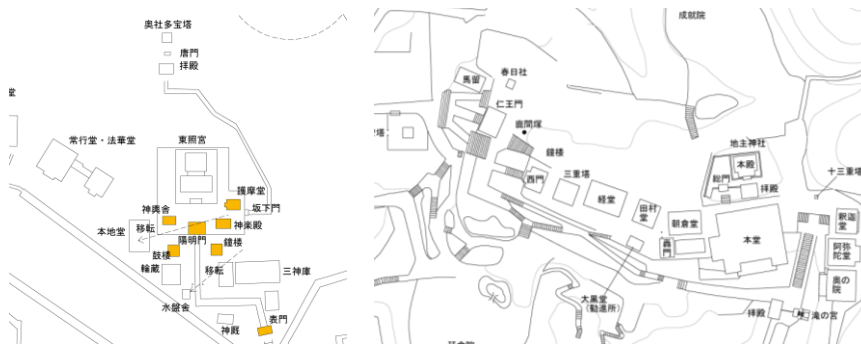
図 1. 日光東照宮寛永 13 年時 図 2. 清水寺寛永 10 年時境内

境内 橙色：寛永 13 年造営時の新規堂舎

新堂舎の付加は、東叡山、日光山、三嶋大社、久能山東照宮、仁和寺で確認される。家光期造営時の新堂舎の内訳は、東叡山：畿内名所堂舎の写し、日光山：神事・祈禱に関する堂舎等、久能山：日光東照宮に付属していた堂舎（神庫、本地堂等）、三嶋大社：中世存在の堂舎・諸末社⁽⁵⁾、仁和寺：観音院（仁和寺院家）堂舎であり、共通した傾向はみられない。一方境内構成は新堂舎が本堂・本社の周りに点在するように配置されている（図 1）。新堂舎が付加されなかった事例においても浅草寺⁽⁶⁾、清水寺（図 2）、石清水八幡宮で本堂・本社周りに多数の堂舎が点在する構成がみられる。家光期造営以前に多数の堂舎が点在する境内構成をとっていた事例では新堂舎の付加は行われず、再建のみにとどまるとみられる。家康・秀忠主導での造営（慶長一元和期）をみると、本堂・本社、方丈・庫裏・書院ほか主要な建物の造営が中心であり（日光山、増上寺、三嶋大社、松応寺）、家光期造営と比べ多数の堂舎が点在する
