雄勝町大須における集落調査について

石巻市雄勝半島における地域の固有性・多様性に基づく集落再生に関する研究 その4

Survey of Osu Village, Ogatsu

Research on the colony reproduction based on the indiginity and diversity of the area in the Ishinomaki Ogatsu peninsula #4

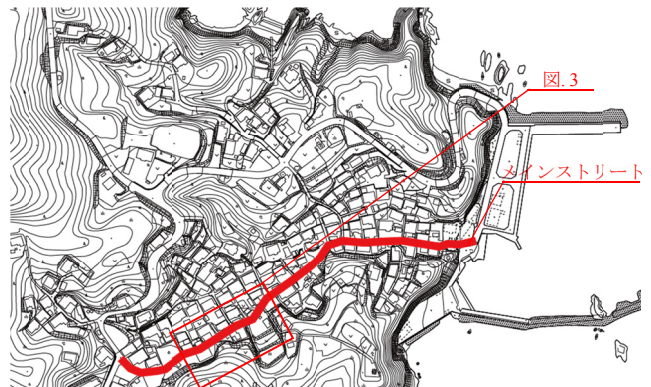
図 2. 大須集落図

大須集落の南端には、南西方向から北東方向に通りがあり、この通り沿いには商店や旅館、郵便局などがあり、集落のメインストリートを為している。昔、この通りは人が通れる程の幅であったが、昭和 40 年代に車両が通行可能な幅に拡張され(ヒアリングによる)、側を流れていた沢のほとんどが車交通の為に暗渠化された。この道路から垂直に枝分かれするように小道(坂や階段も含む)が接続し、それぞれの民家にアプローチできるようになっている。

また測量を行った結果、国土地理院で公表されている基準点の高さより約 1.4m 低いことがわかり、これは震災後に起きた地盤沈下(地元漁師からのヒアリングによる)によるものだと考えられる。港は満潮時には冠水してしまうことから、現在急ピッチで地盤面のかさ上げが行われている。

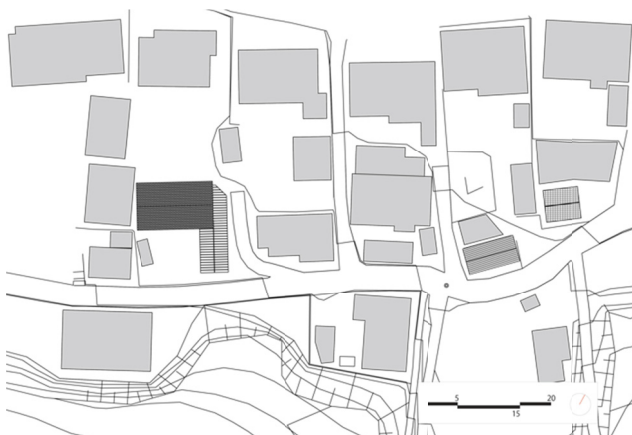
図 3. 大須集落の配置図

図 3、図 4 はそれぞれ大須の海岸から約 350m に位置する民家周辺の配置図と連続立面図を示す。この場所では、明治 5 年に建てられた民家(ヒアリングによる)が 1 軒、板倉が 2 軒あり、調査を通して大須集落における民家の特徴を把握できると考えられる。

民家は基本的に南あるいは南東向きで、玄関や縁側が道路に開かれている民家が多く、特徴的な民家が幾つか見られる。

増築部は基本的に母屋の東側に建てられている。これらの建物と前面道路の擁壁や隣地の建物で囲われた空間は、中庭として利用されており、そこでは、植栽が手入れされていたり、ガラスの浮玉をエクステリアとして利用している。また、メインストリートから直接入るのではなく、枝分かれした小道から中庭を介して、玄関にアプローチする民家が多い。メインストリートから離れた民家では中庭を通して隣の民家までアクセスできる民家が多く見られる。

海岸から約 173m 離れると、メインストリートが敷地高より高くなる所が多く見られる。通りから見ると

敷地高と道路高の差によっては、埋もれているような民家がある。また、メインストリートに面した 2 階部分に玄関を設けている民家がある。

敷地の南側に板倉を配し、母屋を北側に配している民家が見られる。板倉と母屋の間には大きな庭を設けている。

駐車場が敷地の南側に位置し、母屋が北側に位置しているので、メインストリート沿いが大きく開かれている。

スレート葺きの屋根の民家は通り沿いから 2 軒見られる。昔よりも数が減っており(ヒアリングによる)、今では瓦屋根の伝統的なつくりの民家の方が多い。

多くの民家は沢の北側に位置し、南側に玄関を向けている。また東側に増築をすることで、中庭を設けるような形式をとり、東側から民家にアクセスする。これは大須における生活様式と風土が大きく関連していると考えられる。
