農業活動形態からみた農村景観の成り立ちと保全方策に関する研究

A Study on the Formation Process and Maintenance Policies of Rural Landscape as seen from Agricultural Activities

—Case study of Iwamura-cho Tomida, Ena-shi of Gifu prefecture—

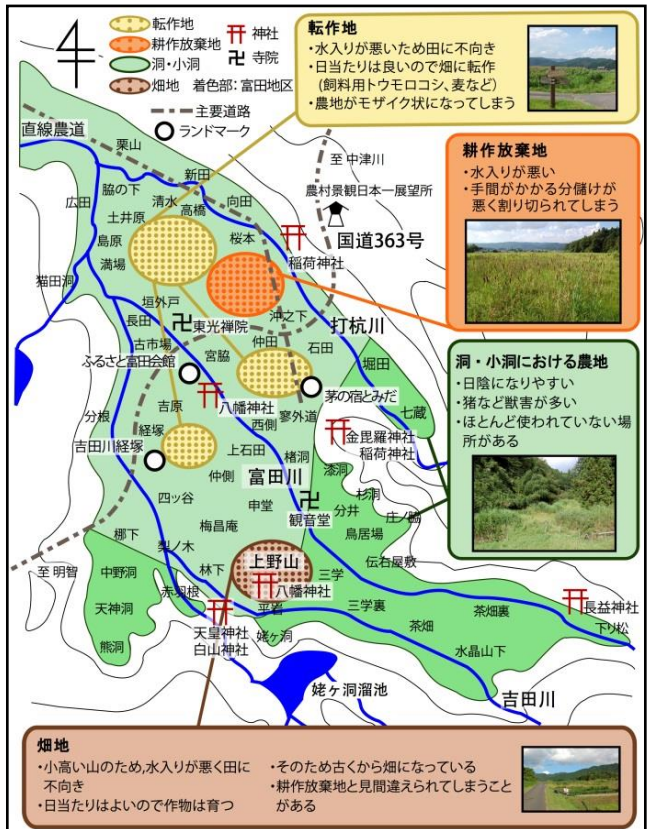
図1 耕作地の地理的特徴と景観的課題を有する現地写真(筆者が現地踏査およびヒアリング内容をもとに作成)

写真2 ポタ管理状況 写真3 除草シート 写真4 モザイク状農地

(1)農業活動からみた景観パターンと課題点—農作業に応じて1年間の中で9種の景観パターンを捉えた. この中で, 最も作業が長期にわたり, 水田の区画を際立たせるという意味において, 景観形成上の骨格となる要素として「ボタ草刈り」を捉えた. この課題点としては, ①農業従事者間においてボタ草刈りのタイミングが合わず, 現状は手入れされた統一感のある全体景観が現出できていない(写真2), ②ボタ草刈りの手間を省くために除草シートでボタを覆う場所が出てきており, それが見栄えを劣化させている(写真3), ③ボタ草刈りは「機材で刈る方法」および「機材でなぎ倒す方法」の2つがあり, 刈り取った草についてもそのままに放置しておくことや集めて燃やすなど, 所有者によって処理方法が異なるため, その姿も不統一であるといった現状があげられる. こうした要因は, 農業従事者が自身の水田の見栄えを意識しているものの, 集落全体の景観形成という視点が共有されていないことによるものであると捉えた. したがって, 「農村景観日本一」の称号はあるが, その景観的価値を今後も維持していくには, 地域全体としての景観形成ビジョンの構築が急務といえよう.

(2)地理的特徴からみた景観問題—図1に示すように用水路から遠い場所は水入りが悪いいため, 転作地や耕作放

棄地になりやすいことを捉えた。現状ではこうした農地が点在していることから、特に田植え後において富田地区全体が見渡せる展望台(重要視点場)からの眺望は、モザイク状の不揃い感を与える(写真4)。また、転作地で耕作する作物の違いにより更にその印象が強調されている。

このような景観問題の解決策としては、もともと水田であったところは新たに水路整備を行うことにより水田に戻すことの検討、その他の転作地は展望台などの重要視点場から目の届かない山裾に移動させる集約的配置など、重要視点場から望む農地の統一感を図ることが重要と考えられる。洞(ホラ)の扱いについては、日照不足や獣害問題により荒廃化が進んでいる。これらより、人口減少時代の農地の在り方として、荒れた洞農地は順次山に戻すこと、さらに農地の中心部で発生した耕作放棄地は、山裾にある生きた農地と交換し、交換後の山裾の農地を山に戻すことにより、地域全体として農地のコンパクト化を目指すなどの方途が考えられる。ただし、これらの方策の実現化にあたっては、今後の農業政策と現地の実情を踏まえつつ、その有効性を検証していく必要がある。
