F2-70

公共案内・誘導サインによる観光地特有の誘導方法に関する研究

A study on leading to the destination in tourist spot to the planning in the public information and sign display

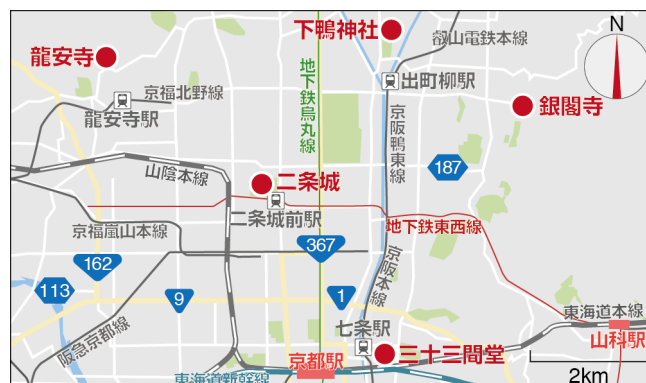
Figure 1: Overview of the study area

京都観光総合調査の「京都市内外国人訪問地トップ25」^[1]をもとに、周辺の地形の違いや最寄り駅からの距離などを勘案して状況の異なる5箇所を選別し、調査対象とした(Table 1)。それぞれの対象施設について、Googleマップのストリートビュー機能を用いて整備状況を確認し、周辺のサイン整備状況としてまとめた。

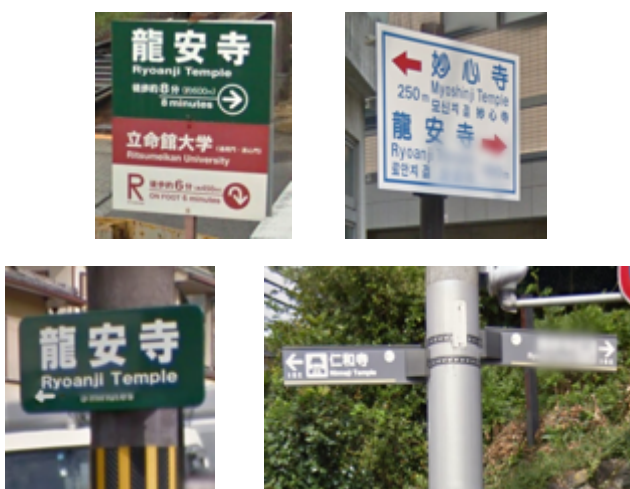
Figure 2: Signs around Ryoanji Temple

・龍安寺周辺においては、最寄り駅を降りたところに誘導サインがあり、角ごとに必ず設置されている (Figure 2)。しかし、最短ルートではなく、住宅街を避け、幅員の広い市道 183 号線を経由している。

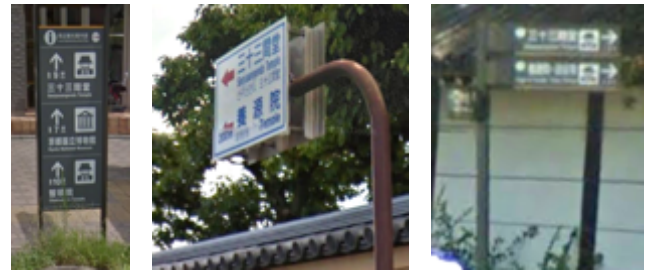
Figure 3: Signs around Sanjusangendo Temple

・三十三間堂周辺においては、駅周辺と入口への曲がり角に誘導サインが設置されている。駅から曲がり角へは府道 113 号線を東に 450m ほどの距離である。また、さらに東側に位置する東山七条交差点には矢羽根誘導サインが設置されている (Figure 3)。

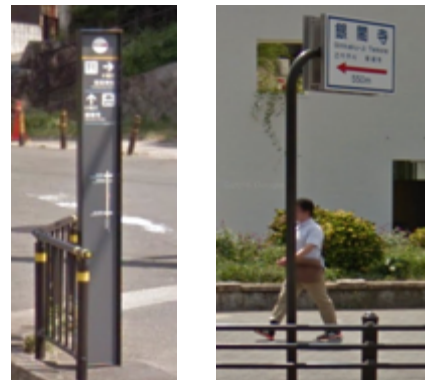
Figure 4: Signs around Ginkakuji Temple

・銀閣寺周辺においては、最寄り駅となる出町柳駅付近にはサインがなく、駅から 1.2km 離れたバス停付近で初めて誘導サインが確認できる。白川通と府道 101 号線が交差する白川通今出川交差点にはボード独立型の誘導サインが設置されている (Figure 4)。

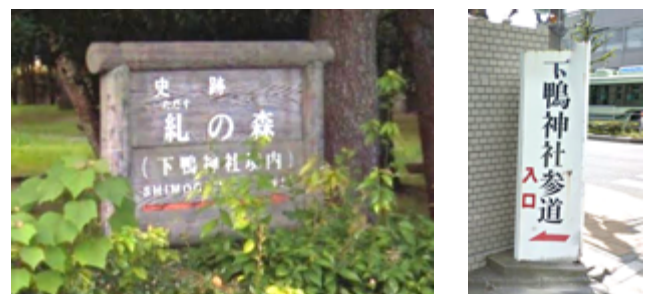
Figure 5: Signs around Shimogamo Shrine

・下鴨神社周辺においては、駅から西に 150m 移動した地点が一本の細い路地の起点になっている。その道が参道への誘導路になっていて、起点に誘導サインが設置されている。下鴨神社は南北に長い敷地となっていて、西側に府道 32 号線が並行している。ここから参道へ直接入る箇所もあり、府道沿いにも誘導サインが設置されている (Figure 5)。

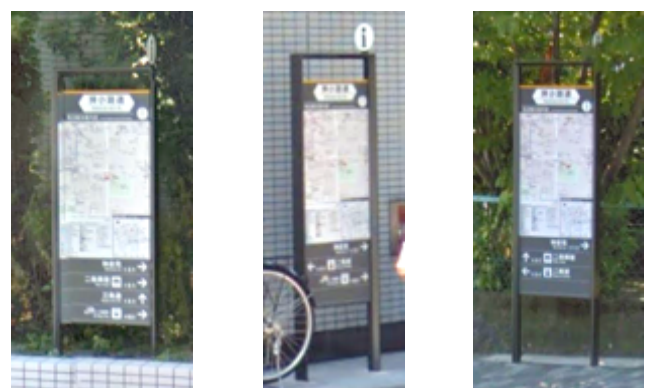
Figure 6: Signs around Nijo Castle

・二条城周辺においては、駅からの距離が極端に短く、誘導サインは見当たらない。そのかわりに案内サインが充実していて、駅周辺に 3 つのサインを確認できた (Figure 6)。

二条城は今回調査した 5 箇所中敷地面積が最も広く、サインの設置が少ない。これは、大通りに直接面していてアクセスが良好であり、誘導の必要性が低いためと考える。
