首都圏における公園内にある保育園の最新事例の施設調査報告

Facility survey report on the latest case of nursery school in the park in metropolitan area

Abstract : This report is a facility survey report of the latest cases of a nursery school located in metropolitan area, which were able to be installed in a city park using the National Strategy Special Zone System.

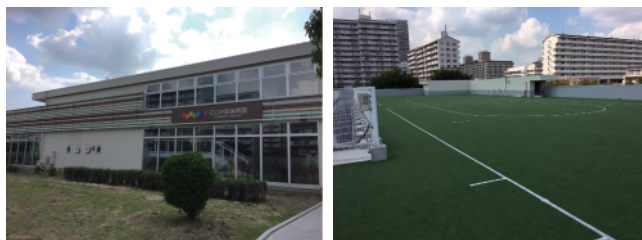
Fig. 1 Exterior photo

にじの森保育園の外観写真を Fig. 1 に、配置図を Fig. 3 に示す。社会福祉法人三樹会が所有する荒川区の汐入公園内にある認可保育園である。施設の特徴として、エントランスに併設された子どものライブラリー (Fig. 5 ゾーン F) があり、送迎時に交流の場となる。将来的には、地域に開放することが検討されている。また、施設の屋上部分の園庭をゲートボール (Fig. 4) などの地域の利用に開放している。
