未来の原風景 -居久根の再生に伴う住居施設設計-

Original landscape of the future Residential facility design accompanying the regeneration of Igune

○中村圭佑¹, 小林直明²*Keisuke Nakamura¹, Naoaki Kobayashi²

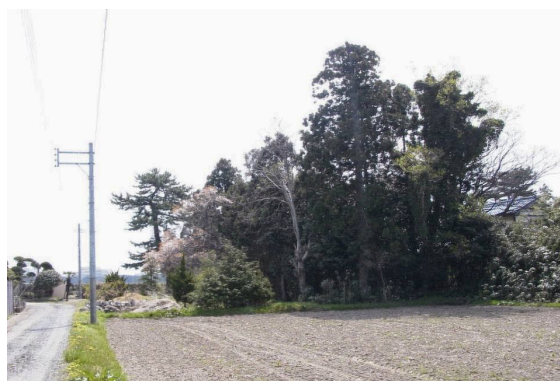
Figure1. Igune

居久根は屋敷林の一種で、屋敷およびその周辺において、特定の機能を担うべく設けられた樹木と、その集合である。つまり屋敷林は敷地の中に人が利用するために、利用したい場所に植えたものであり自生したものではない。屋敷の中にある樹木で生活や生業に密着した樹木資源であった。特徴はコの字型に樹木を配すこと。岩手や宮城の北西にある山から吹きおろしてくる季節風や風雪を防ぐために北西側に樹林帯を設けたもので主に防風の役目を果たしている。豊富な樹種を有する居久根は人口の里山と呼ばれることもある。

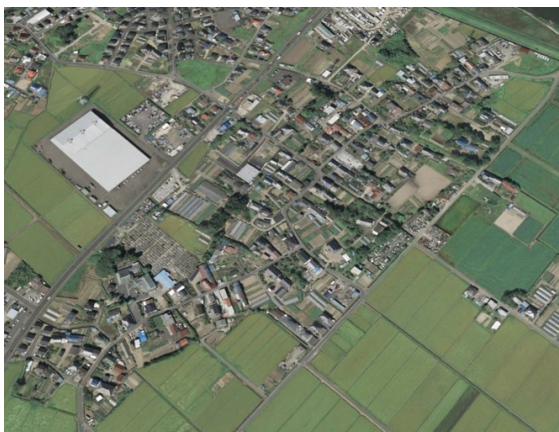
Figure2. Igune of Minami Gamou 2009/03/31

蒲生地区沿岸部では5メートルを超える津波の到来と同時に、集落の北を流れる七北田川も決壊した。二方からくる波が田園地帯の浮島となっていた南蒲生集落を襲い、南蒲生地区の人々は多くの人命と財産を失うこととなってしまった。被害が大きかった南蒲生であるが、被災後、居久根が減災に役立っていたことが判明した。居久根が瓦礫を引きとめ、その前方あるいは背後の水田に多く瓦礫が分布していた。もちろん完全に瓦礫を引き留めることはできず、さらに瓦礫は東部道路を越える場合もあるが、居久根のある集落の存在によって、ある程度瓦礫を引き留め、さらなる内陸部への瓦礫侵入防止につながったと考えられる。また、居久根があった場合の家屋自体の倒壊も食い止められていて、居久根を有する民家の残存率が高かった。

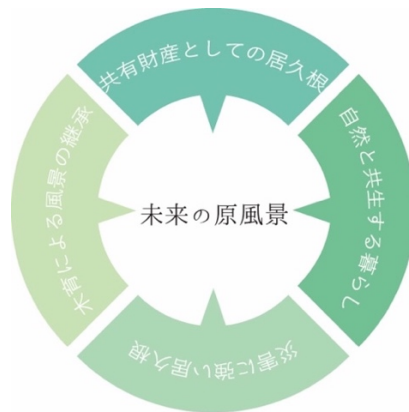
Figure3. Diagram

現在南蒲生は、津波による深刻な被害により、居久根のある原風景はほとんど失われてしまっている。居久根が被災前から減少していた要因として、住宅設備機器の発達や都市化の他に、管理面での問題がある。枯れ枝や落ち葉が公道や他の民家を汚してしまったり、枝打ちなどの定期的な手入れが持ち主の負担となってしまうのだ。被災を契機に居久根の価値が見直され、再生を望む声が高まっている。しかし、本計画は被災前の原風景をそのまま再現することを目的としない。現代の暮らし方や、南蒲生が目指すべきこれからの姿を考え、居久根を継承しながら原風景を再構築する必要があると考える。そのために、居久根を個人のものではなく、地域全体の共有財産として継承する。地域の機能として、集会場を設け、居久根によって普通の集落よりも住戸同士に隔たりがある南蒲生に交流の場を造る。また、住戸も従来の日本家屋ではなく、居

久根とより距離の近い暮らしができるように計画する。また、居久根から調達した木材を住居の建て替えに使ったり、落ち葉や枯れ枝を燃料に使っていた頃のような居久根との関わり方を、安全かつ快適に行えるシステム・共同体作りを目指す。
