F2-4 エイジングインプレースの実現へ向けた高齢者の散歩経路に関する研究

—荒川区A老人福祉センター利用者を対象として—

A STUDY ON THE WALKING COURSE OF THE ELDERLY TOWARD TO REALIZE AGING-IN-PLACE

A case study intended to the user of welfare facility in Arakawa-ku

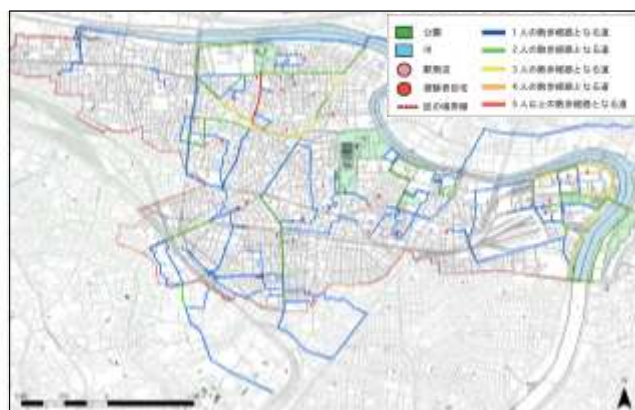
図1 被験者30人の散歩経路

ヒアリング調査30人分の39経路を図1に示す。自宅が荒川区全体に点在するため経路に広がりがあるが、川沿いと大通り、公園周辺に経路が集中している。

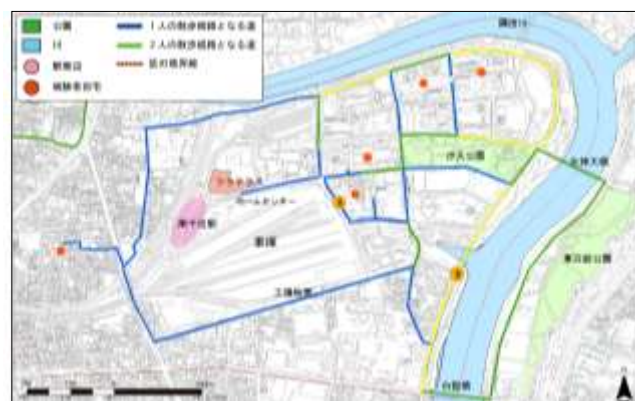
図2 南千住東部における散歩経路

前節に示した散歩経路のうち、経路が比較的集中する南千住東部エリアについて地域の特色と散歩経路を示す。エリア内の北東部は再開発が進み、南千住駅周辺も新しい大型商店が並ぶ。一方かつては工業地帯であったため、車庫の南部には工場やオフィスが多く存在する(図2)。
