## 全国の舟板建築の分布状況と建築特性に関する研究

### Study on the distribution and building characteristics of boat board buildings nationwide

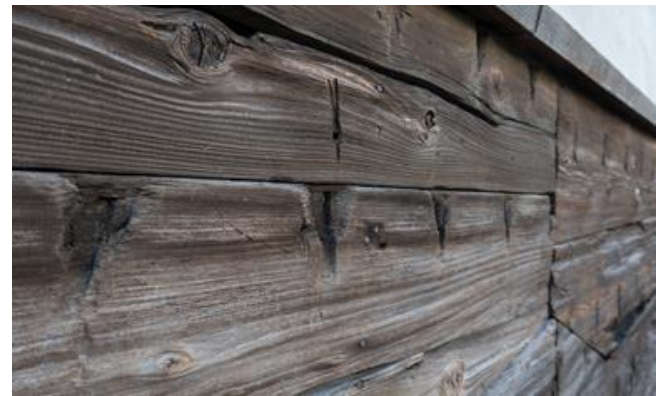
Photo.1 Nagahama City Boat Board Architecture

風土性や民族性等の地域固有の歴史的文脈に基づき建設されてきた建築物が地域資源の要素として認識され始めた昨今、地域を支えてきた水文化から形成された建築物についても再評価されてきている。特に、不要化した木造船の廃材を建築部材として再利用した建築物（以下、舟板建築と示す）は、舟板を継ぎ接ぎした様相や規則的に空いた舟釘の痕跡から独特な建築物の外観や集落景観を生み出している（Photo.1）。しかし、各地の舟板建築は、老朽化や所有管理の継承の難しさ等に伴い解体・撤去が進んできており、舟板建築の全国的な分布状況や建築特性、地域の水文化との関連性を明らかにすることは喫緊の課題といえる。

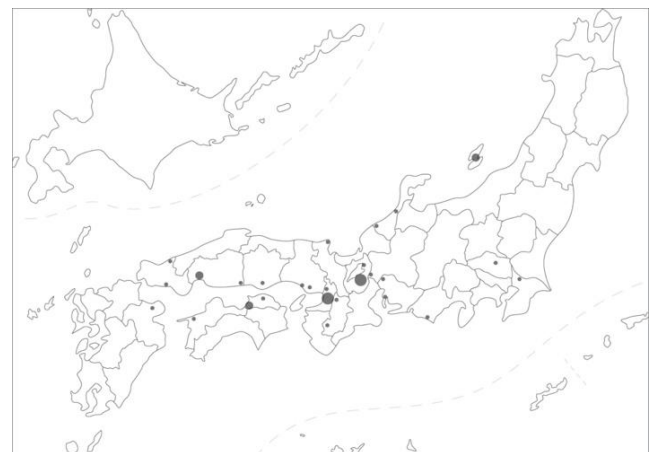
Figure.1 Distribution of boat board buildings nationwide

Figure.1 に全国の舟板建築の分布状況を示す。調査の結果、舟板建築は全国52ヶ所で確認でき、大阪府が

14ヶ所と最も多く、滋賀県が9ヶ所、香川県が6ヶ所と続き、西日本を中心とした分布が確認できた。
